COMUNE DI MARANELLO

PIANO ACCESSIBILITA' URBANA

**S-U
07**

**SCHEDE DI RILIEVO da 41 a 47
E DOCUMENTAZIONE FOTOGRAFICA**

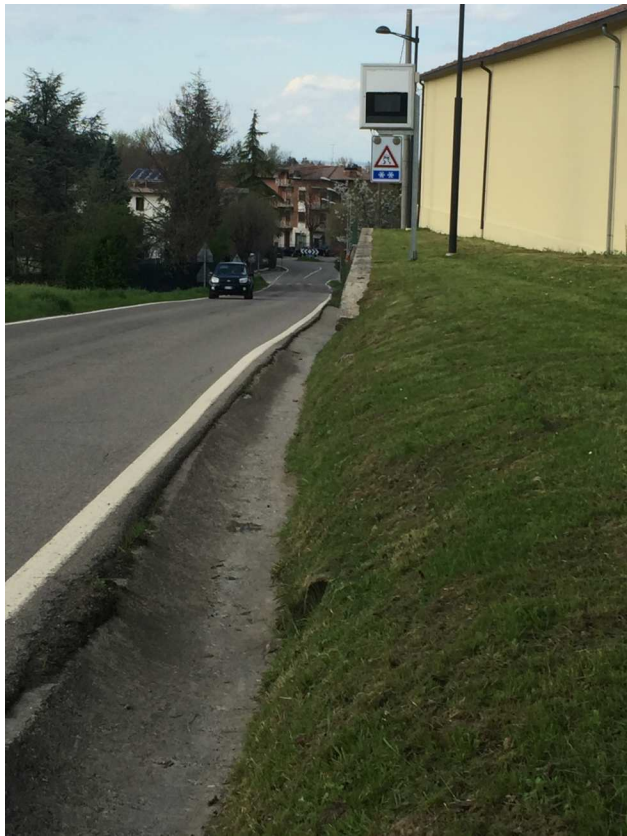
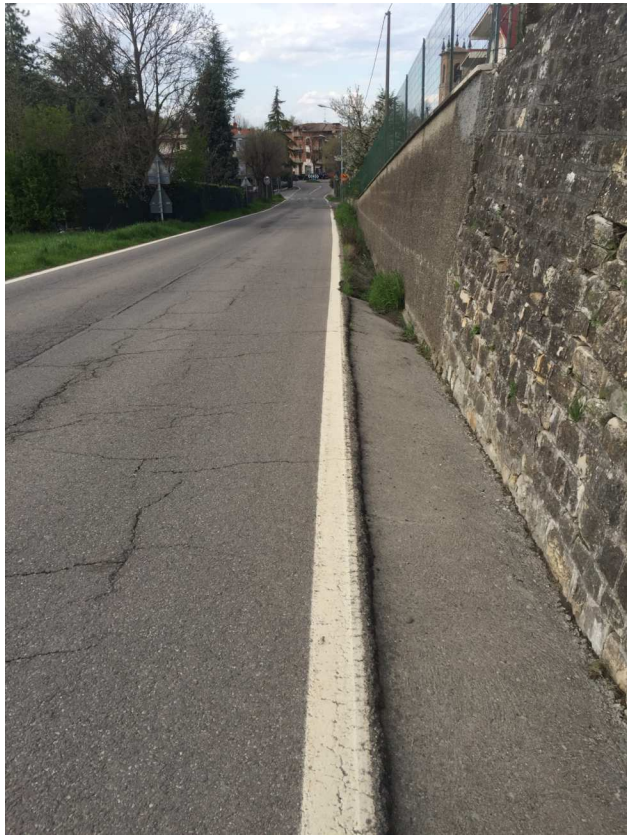
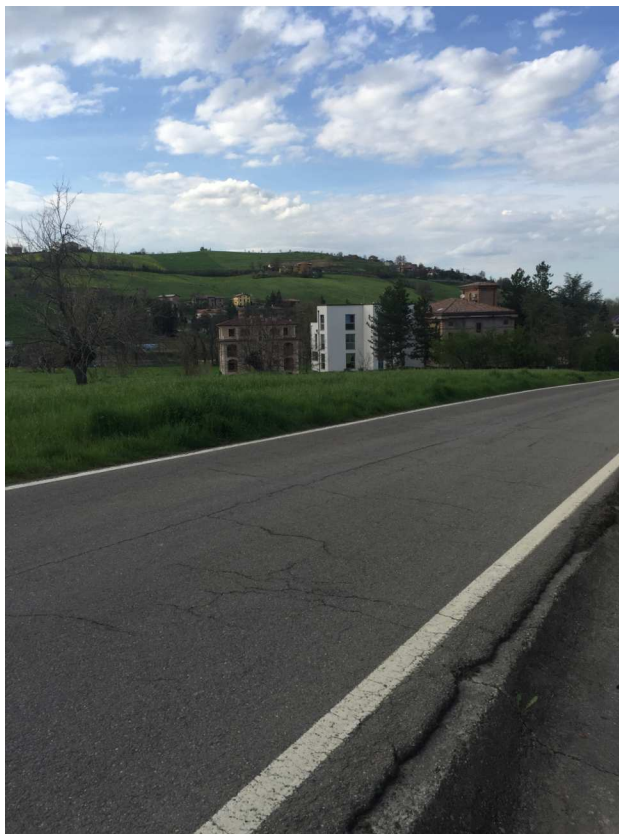
Mancanza di Marciapiede nel tratto dal Cimitero alla Chiesa

Codice	Foto	DESCRIZIONE VIABILITA'	SI	NO
U1-1		Ci sono marciapiedi lungo la viabilità		
		<i>su entrambi i lati</i>		X
		<i>su un lato</i>		X
		<i>nessuno</i>		X
U1-2		Hanno larghezza adeguata		
U1-3		Quale tipo di percorso		
		<i>pedonali</i>		
		<i>ciclabili</i>		
		<i>ciclo-pedonali</i>		
U1-4		La pavimentazione è sconnessa		
U1-5		Ci sono spazi di manovra sicuri		
U1-6		I dislivelli sono superabili senza accompagnatore		
U1-7		Ci sono ostacoli sporgenti o che riducono la larghezza del percorso		
U1-8		La segnaletica è adeguata e visibile		
U1-9		Ci sono evidenziazioni cromatiche nei raccordi di quota		
VALUTAZIONE				
		Stato di manutenzione del percorso rilevato:		
		Fruibilità da parte di tutti		
		Il percorso è protetto e sicuro		
			valutazione da 1-5	N.B grado 5 è accessibile
		Note:		
		Mancanza del marciapiede nel tratto tra il Cimitero e la Chiesa

Fruibilità da parte di tutti				
L'attraversamento è protetto e sicuro				
		valutazione da 1-5		N.B grado 5 è accessibile
Note: Gli attraversamenti sono stati realizzati su dosso

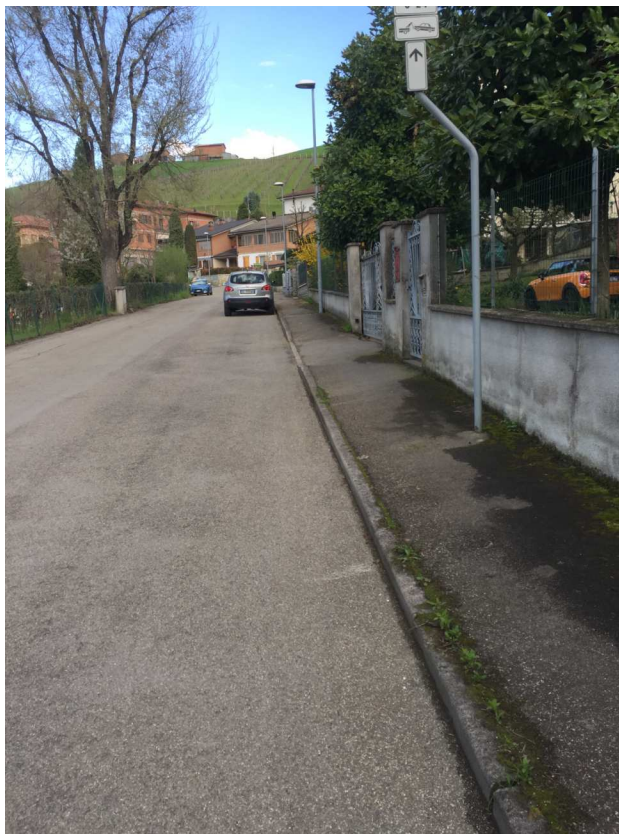
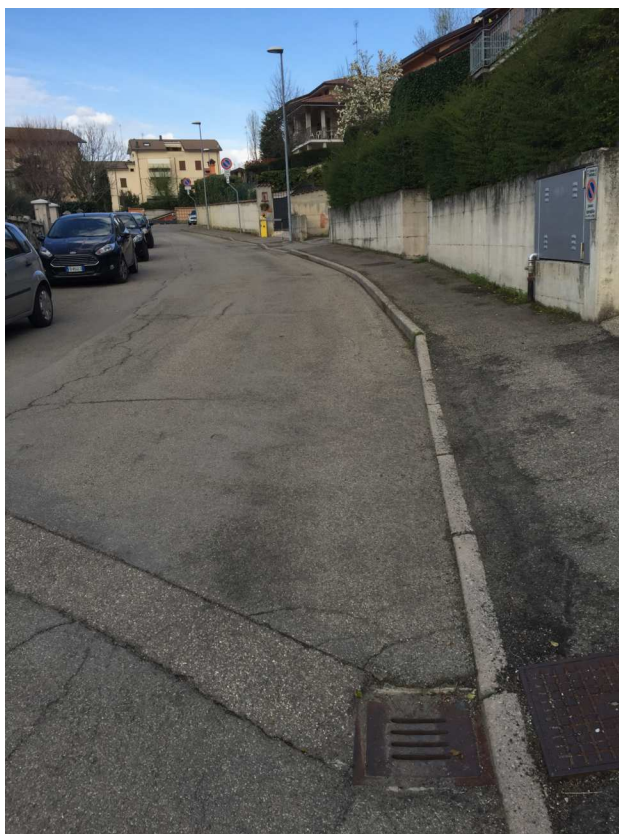
Strada residenziale con marciapiede di larghezza adeguata ma di pendenza eccessiva.

Codice	Foto	DESCRIZIONE VIABILITA'	SI	NO
U1-1		Ci sono marciapiedi lungo la viabilità		
		<i>su entrambi i lati</i>		X
		<i>su un lato</i>	X	
		<i>nessuno</i>		X
U1-2		Hanno larghezza adeguata	X	
U1-3		Quale tipo di percorso		
		<i>pedonali</i>	X	
		<i>ciclabili</i>		X
		<i>ciclo-pedonali</i>		X
U1-4		La pavimentazione è sconnessa		X
U1-5		Ci sono spazi di manovra sicuri	X	
U1-6		I dislivelli sono superabili senza accompagnatore	X	
U1-7		Ci sono ostacoli sporgenti o che riducono la larghezza del percorso		X
U1-8		La segnaletica è adeguata e visibile	X	
U1-9		Ci sono evidenziazioni cromatiche nei raccordi di quota		X
VALUTAZIONE				
		Stato di manutenzione del percorso rilevato:		3
		Fruibilità da parte di tutti		2
		Il percorso è protetto e sicuro		2
			valutazione da 1-5	N.B grado 5 è accessibile
		Note:		
		Strada con pendenza eccessiva non accessibile

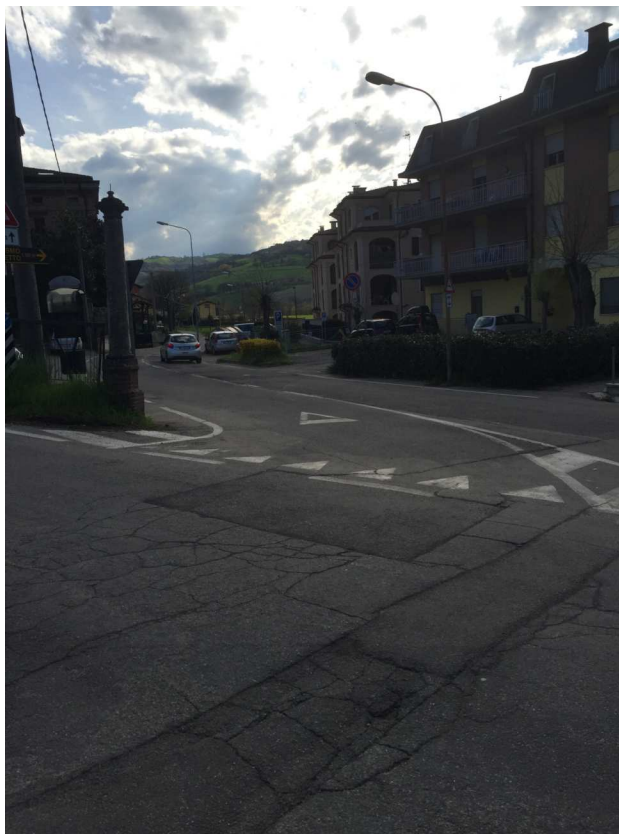
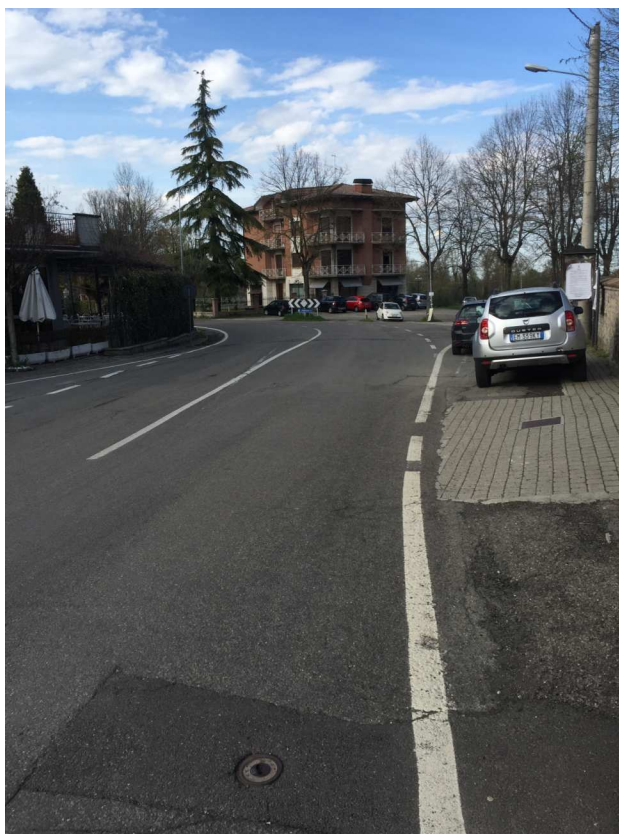
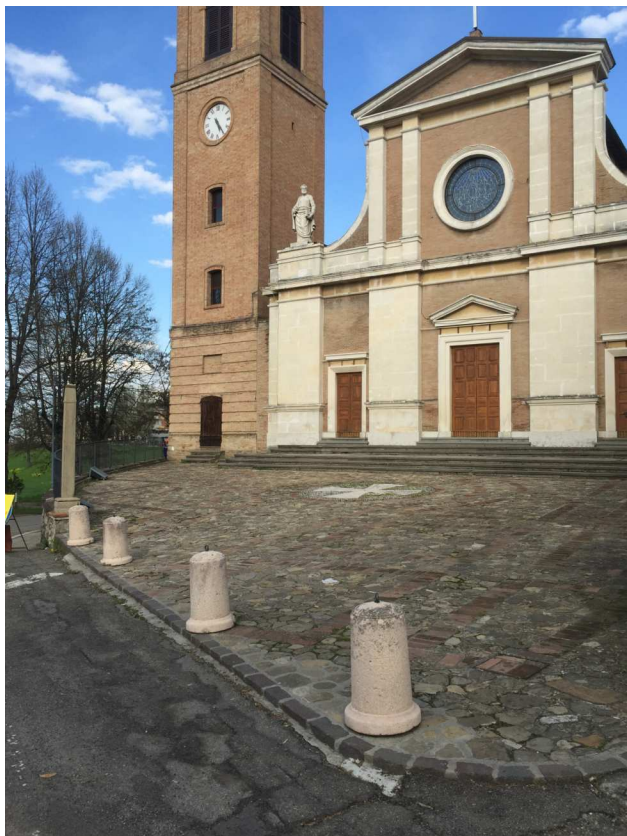
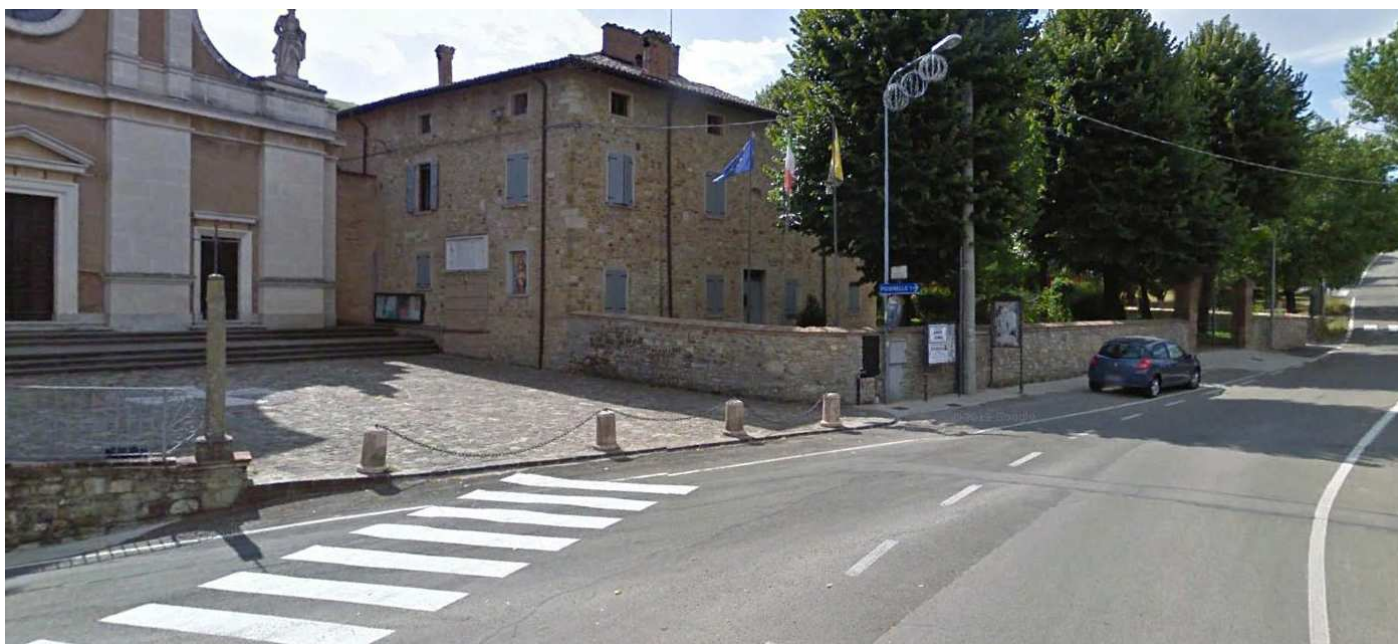
Centro di Torre Maina, mancanza di marciapiede perimetrale e di collegamento con la Nuova Estense

Codice	Foto	DESCRIZIONE VIABILITA'	SI	NO
U1-1		Ci sono marciapiedi lungo la viabilità		
		<i>su entrambi i lati</i>		X
		<i>su un lato</i> Lato ovest	X	
		<i>nessuno</i>		X
U1-2		Hanno larghezza adeguata	X	
U1-3		Quale tipo di percorso		
		<i>pedonali</i>	X	
		<i>ciclabili</i>		X
		<i>ciclo-pedonali</i>		X
U1-4		La pavimentazione è sconnessa		X
U1-5		Ci sono spazi di manovra sicuri	X	
U1-6		I dislivelli sono superabili senza accompagnatore	X	
U1-7		Ci sono ostacoli sporgenti o che riducono la larghezza del percorso		X
U1-8		La segnaletica è adeguata e visibile	X	
U1-9		Ci sono evidenziazioni cromatiche nei raccordi di quota		X
VALUTAZIONE				
		Stato di manutenzione del percorso rilevato:		3
		Fruibilità da parte di tutti		2
		Il percorso è protetto e sicuro		2
			valutazione da 1-5	N.B grado 5 è accessibile
		Note:		
		Tratto limitato che si va a restringere di fronte alla chiesa

Codice	Foto	ATTRAVERSAMENTI PEDONALI	SI	NO
U1-18		Ubicazione adeguata	X	
U1-19		Ci sono ostacoli		X
U1-20		La visibilità dell'attraversamento è accettabile	X	
U1-21		L'attraversamento ha segnaletica per non vedenti o ipoventi		X
U1-22		L'attraversamento è ortogonale al marciapiede	X	
U1-23		Ci sono dislivelli adeguati	X	
U1-24		C'è l'isola salvagente		X
U1-25		E' dotato di impianto semaforico		X
U1-26		Il tempo di attraversamento del semaforo è adeguato		
U1-27		C'è il semaforo per i pedoni		
U1-28		Nel semaforo c'è integrato il dispositivo di chiamata		
U1-29		Nel semaforo c'è il dispositivo acustico		
VALUTAZIONE				
		Stato di manutenzione degli attraversamenti:		4

SCHEDA P.A.U		data rilievo: 13/04/2018		N.
LUOGO: VIA VANDELLI - SP 41		FRAZ. TORRE MAINA		43
CLASSIFICAZIONE STRADE D.M. del 5-11-2001: Categoria				
Pittogrammi identificativi sul grado di accessibilità dei percorsi rilevati:				
Fruibilità da parte di tutti				3
L'attraversamento è protetto e sicuro				3
		valutazione da 1-5	N.B grado 5 è accessibile	
Note:

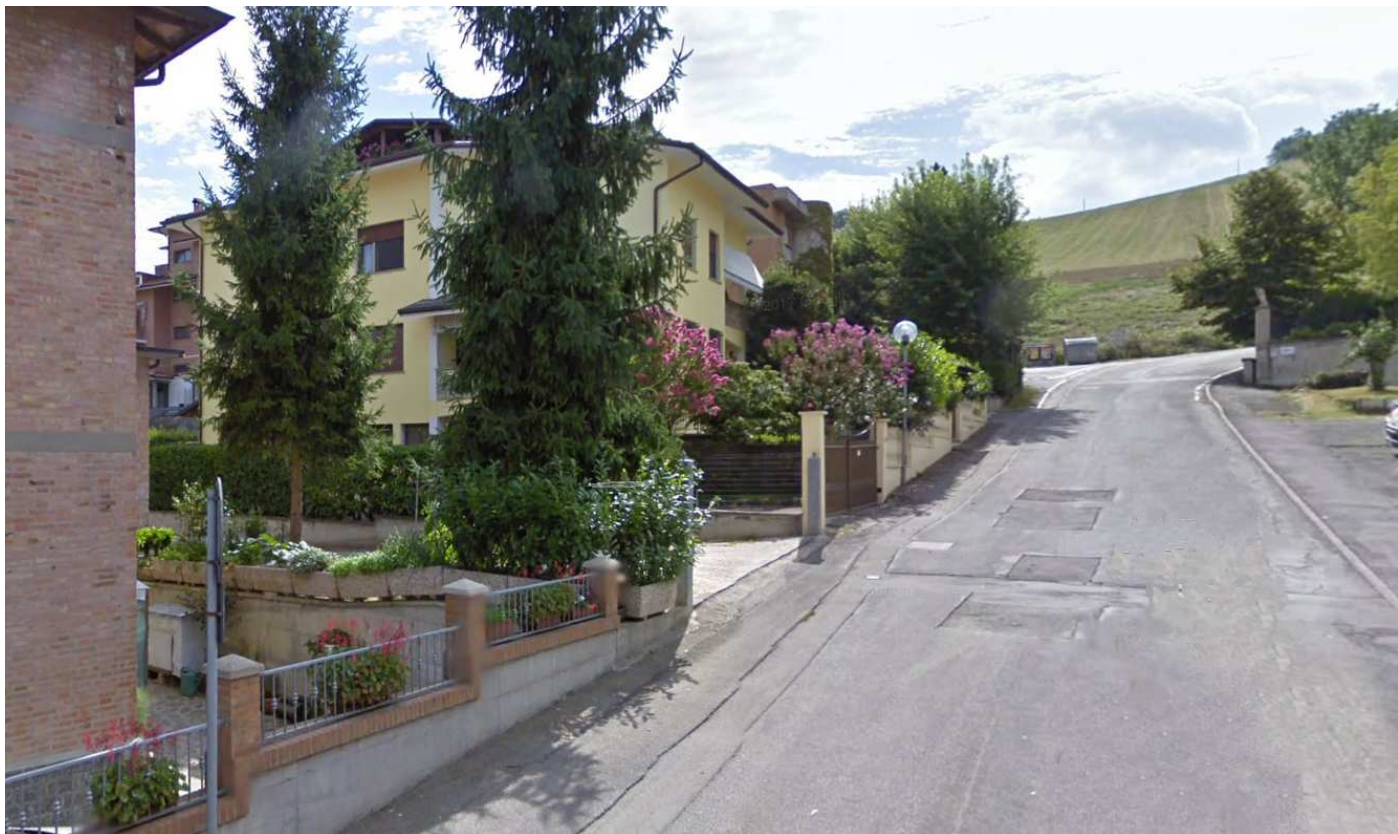
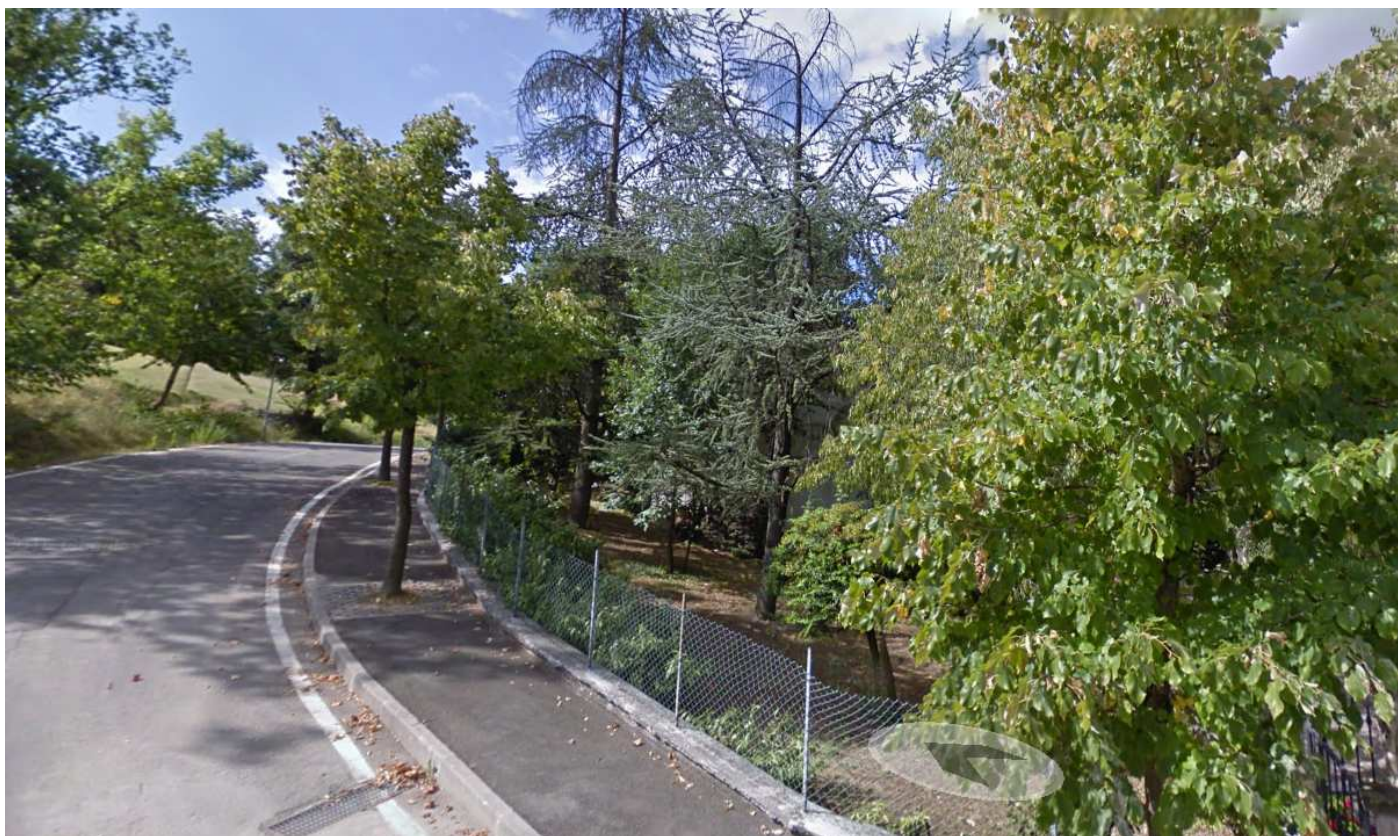
Via Don Minzoni

Codice	Foto	DESCRIZIONE VIABILITA'	SI	NO
U1-1		Ci sono marciapiedi lungo la viabilità		
		su entrambi i lati		X
		su un lato	X	
		nessuno		X
U1-2		Hanno larghezza adeguata		X
U1-3		Quale tipo di percorso		
		pedonali	X	
		ciclabili		X
		ciclo-pedonali		X
U1-4		La pavimentazione è sconnessa		X
U1-5		Ci sono spazi di manovra sicuri		X
U1-6		I dislivelli sono superabili senza accompagnatore		X
U1-7		Ci sono ostacoli sporgenti o che riducono la larghezza del percorso	X	
U1-8		La segnaletica è adeguata e visibile		X
U1-9		Ci sono evidenziazioni cromatiche nei raccordi di quota		X
VALUTAZIONE				
		Stato di manutenzione del percorso rilevato:		3
		Fruibilità da parte di tutti		1
		Il percorso è protetto e sicuro		1
			valutazione da 1-5	N.B grado 5 è accessibile
		Note: Mancanza di marciapiede nel primo tratto, pendenza eccessiva, nel tratto in cui è stato realizzato non c'è spazio di passaggio nemmeno per i pedoni a causa degli alberi piantati al centro della larghezza del marciapiede e dalla larghezza ridotta.

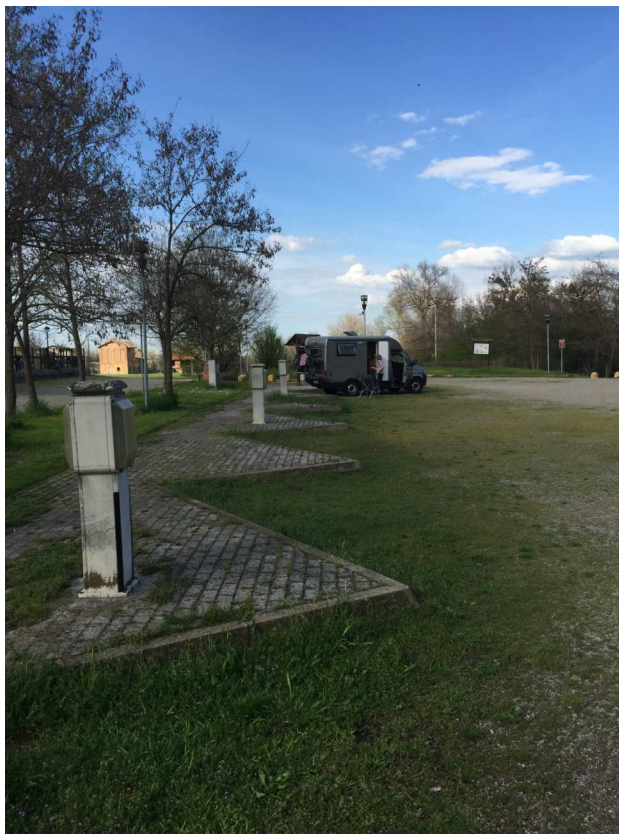
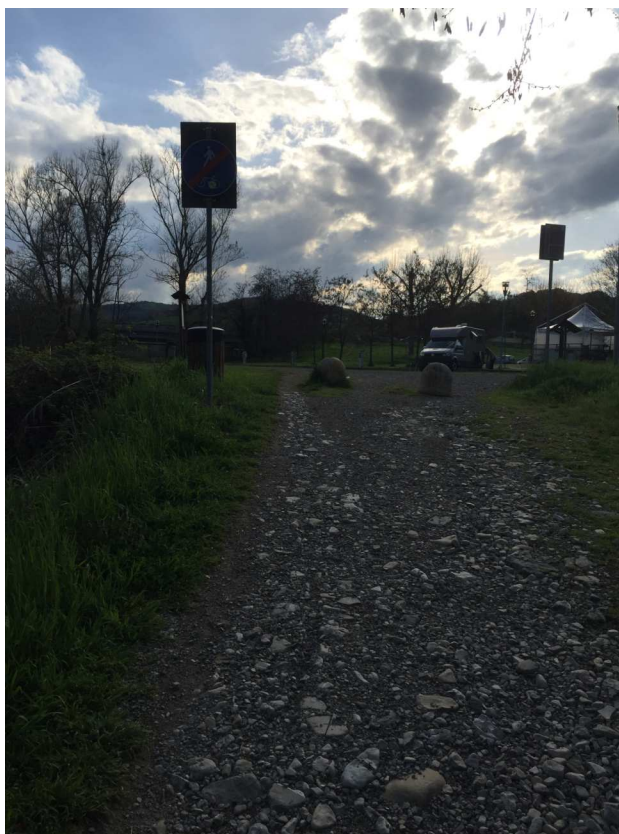
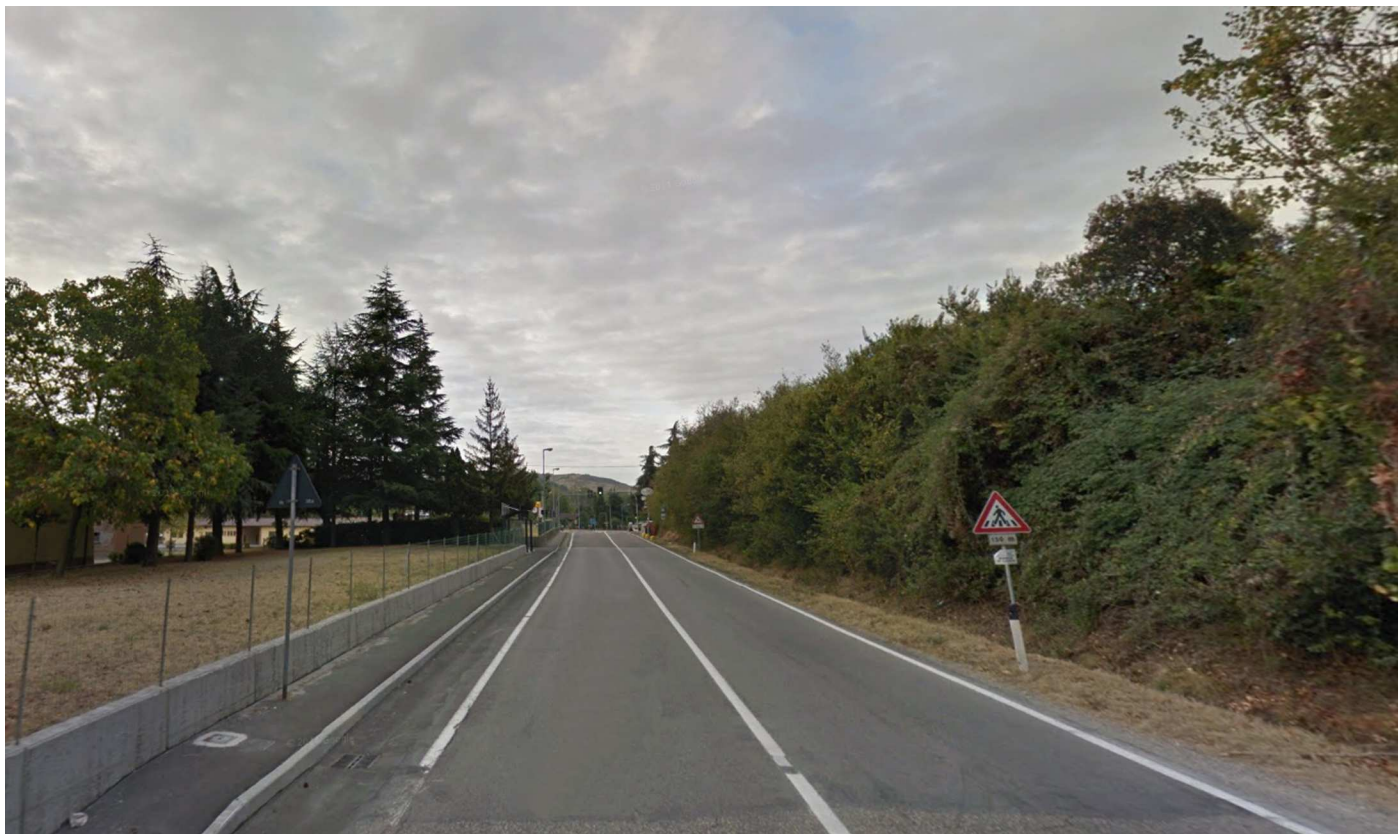
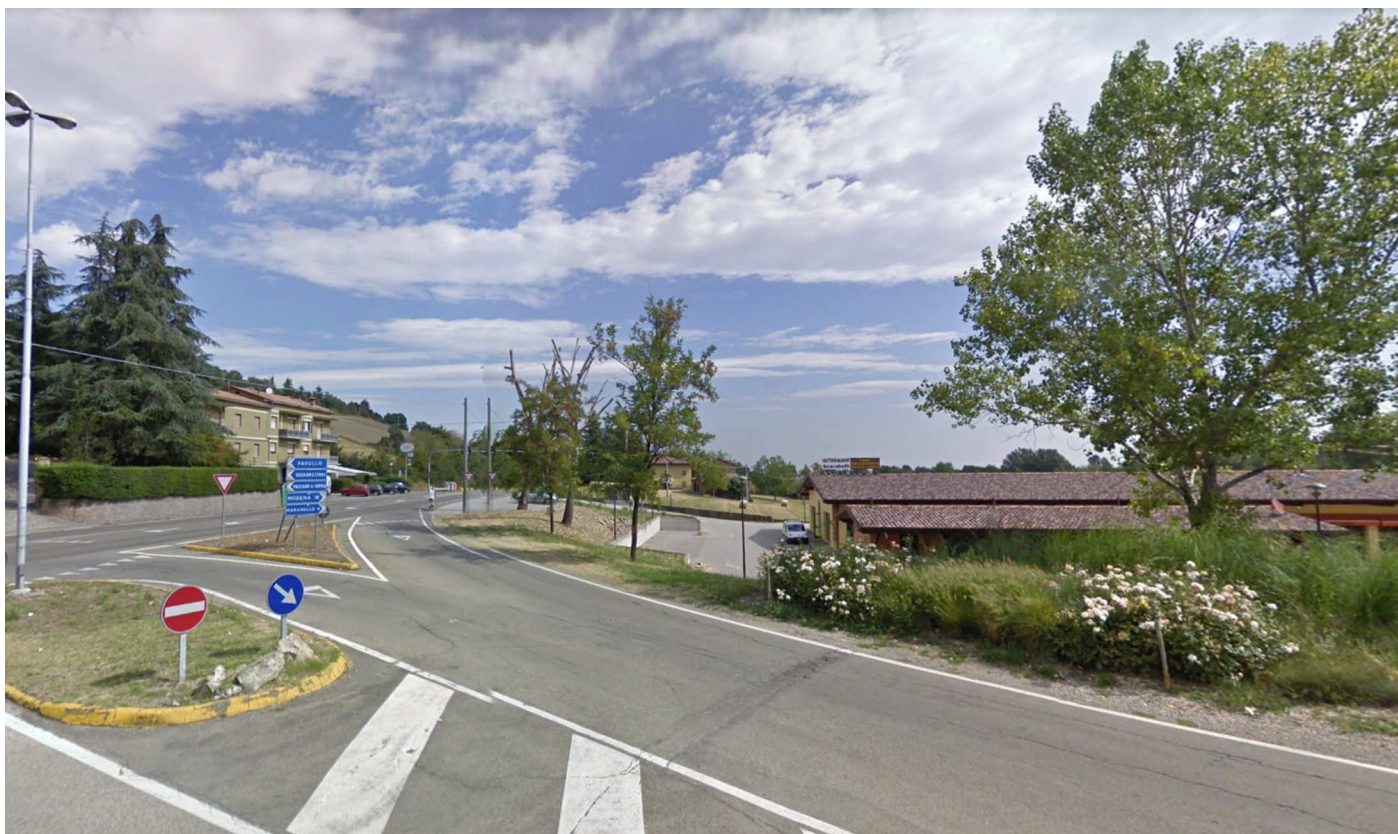
Nel tratto tra l'incrocio per Puianello e il Benzaiaio c'è il marciapiede lungo il lato est, peccato che a ridosso dell'incrocio fino al ponte Tiepido manca il marciapiede in modo da collegarsi con il centro di Torre Maina.

Codice	Foto	DESCRIZIONE VIABILITA'	SI	NO
U1-1		Ci sono marciapiedi lungo la viabilità		
		<i>su entrambi i lati</i>		X
		<i>su un lato</i>	X	
		<i>nessuno</i>		X
U1-2		Hanno larghezza adeguata	X	
U1-3		Quale tipo di percorso		
		<i>pedonali</i>	X	
		<i>ciclabili</i>		X
		<i>ciclo-pedonali</i>		X
U1-4		La pavimentazione è sconnessa		X
U1-5		Ci sono spazi di manovra sicuri	X	
U1-6		I dislivelli sono superabili senza accompagnatore	X	
U1-7		Ci sono ostacoli sporgenti o che riducono la larghezza del percorso		X
U1-8		La segnaletica è adeguata e visibile	X	
U1-9		Ci sono evidenziazioni cromatiche nei raccordi di quota		X
VALUTAZIONE				
		Stato di manutenzione del percorso rilevato:		3
		Fruibilità da parte di tutti		2
		Il percorso è protetto e sicuro		2
			valutazione da 1-5	N.B grado 5 è accessibile
		Note:		
		Marciapiede lato est Nuova Estense tratto nord fino al benzaiaio.

SCHEDA P.A.U		data rilievo: 13/04/2018		N.
LUOGO: PIAZZA CENTRALE		FRAZ. TORRE MAINA		45
CLASSIFICAZIONE STRADE D.M. del 5-11-2001: Categoria				
Pittogrammi identificativi sul grado di accessibilità dei percorsi rilevati:				
Stato di manutenzione degli attraversamenti:				3
Fruibilità da parte di tutti				3
L'attraversamento è protetto e sicuro				3
		valutazione da 1-5		N.B grado 5 è accessibile
Note: Attraversamento Nuova Esense

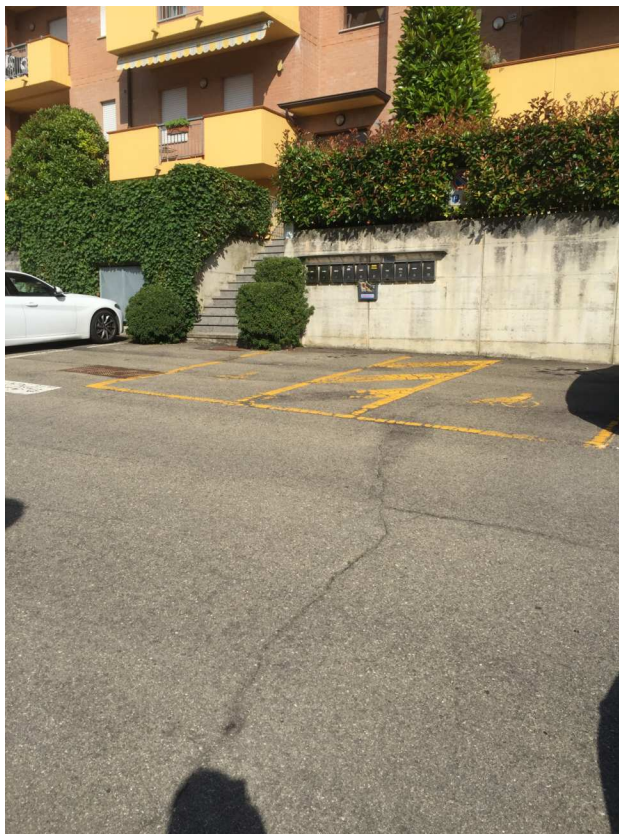
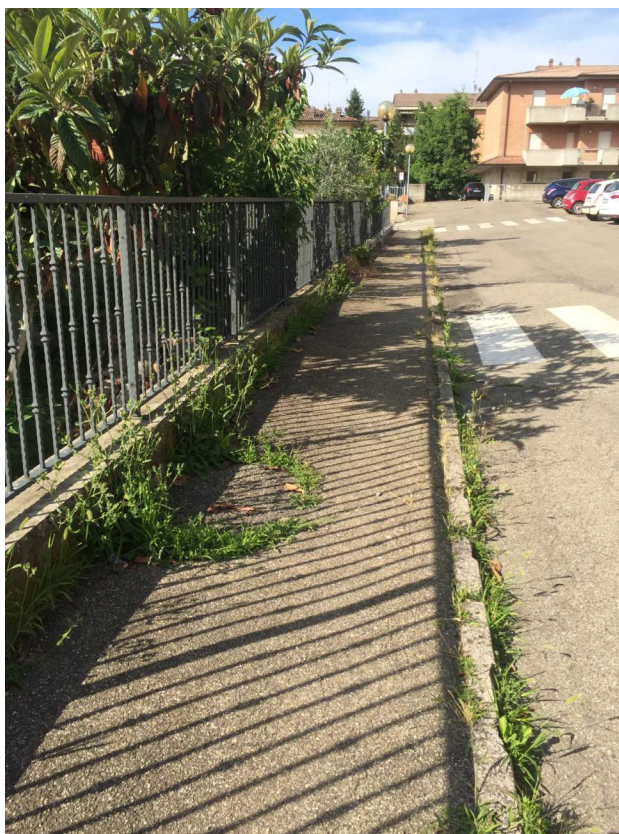
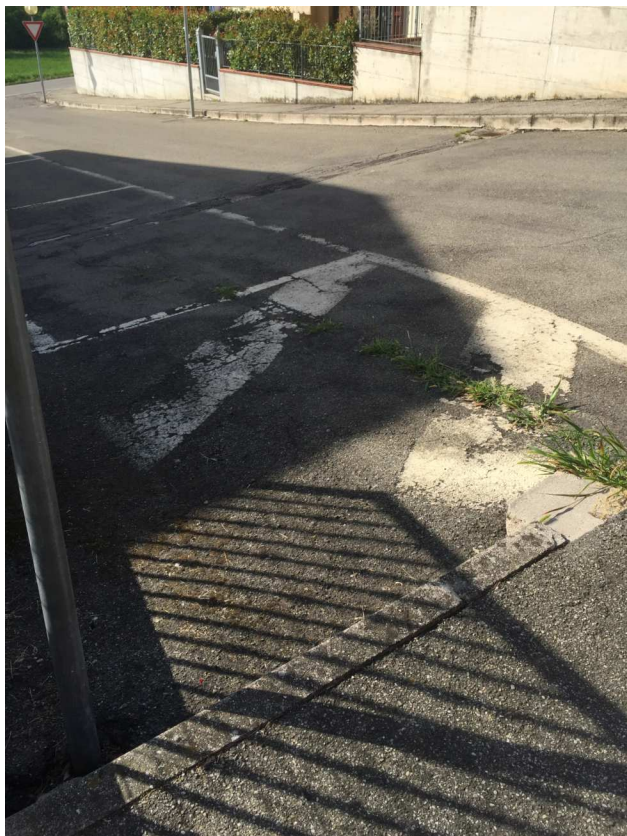
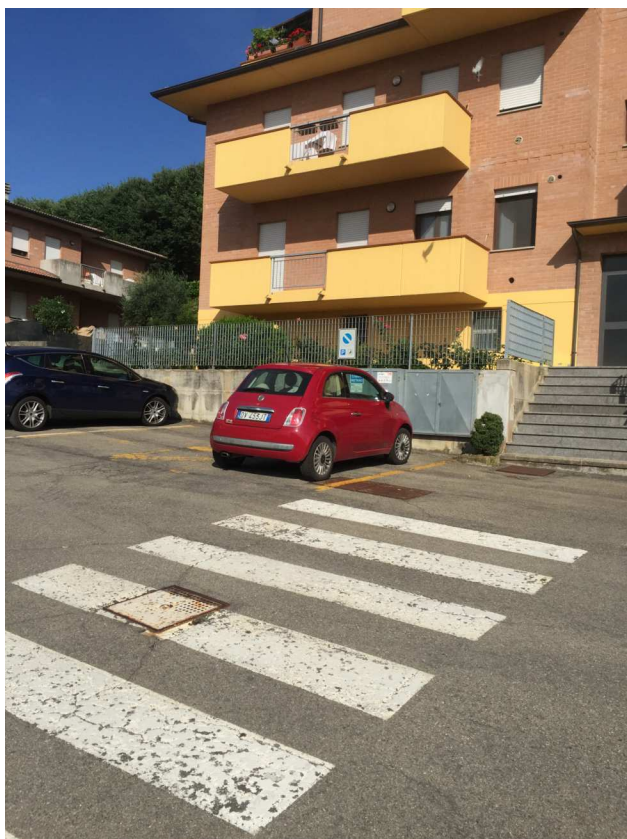
Via residenziale chiusa a ferro di cavallo con posti auto per disabili in numero eccessivo e inutili per mancanza di accessibilità alle residenze o al centro del paese.

Codice	Foto	DESCRIZIONE VIABILITA'	SI	NO
U1-1		Ci sono marciapiedi lungo la viabilità		
		su entrambi i lati		X
		su un lato	X	
		nessuno		X
U1-2		Hanno larghezza adeguata	X	
U1-3		Quale tipo di percorso		
		pedonali	X	
		ciclabili		X
		ciclo-pedonali		X
U1-4		La pavimentazione è sconnessa		X
U1-5		Ci sono spazi di manovra sicuri		X
U1-6		I dislivelli sono superabili senza accompagnatore		X
U1-7		Ci sono ostacoli sporgenti o che riducono la larghezza del percorso		X
U1-8		La segnaletica è adeguata e visibile		X
U1-9		Ci sono evidenziazioni cromatiche nei raccordi di quota		X
VALUTAZIONE				
		Stato di manutenzione del percorso rilevato:		3
		Fruibilità da parte di tutti		1
		Il percorso è protetto e sicuro		2
		valutazione da 1-5		N.B grado 5 è accessibile
		Note:		
		Marciapiede e strada con pendenza eccessiva, non accessibile a chiunque

Codice	Foto	PARCHEGGI DISABILI	SI	NO
U1-10		Ci sono parcheggi per disabili N.4	X	
U1-11		Segnaletica adeguata	X	
U1-12		Pavimentazione conforme	X	
U1-13		Larghezza / lunghezza adeguata	X	
U1-14		Lo spazio di manovra e il marciapiede sono complanari	X	
U1-15		Lo spazio di manovra della carrozzina è raccordo al marciapiede con rampa		X
U1-16		Manovra sicura all'uscita dal parcheggio		X
U1-17		Ci sono ostacoli di fronte allo spazio di manovra della carrozzina	X	
VALUTAZIONE				
		Stato di manutenzione dei parcheggi:		3
		Fruibilità da parte di tutti		1
		E' protetto e sicuro		2
		Il posto auto ha segnaletica collocata al centro dello spa	valutazione da 1-5	N.B grado 5 è accessibile
		Note:		
		Parcheggi realizzati in prossimità delle residenze. L'accesso alle residenze è inaccessibile a causa della scala senza piattaforma elevatrice.

SCHEDA P.A.U		data rilievo:	13/04/2018	N.
LUOGO:		VIA VANDELLI	FRAZ. GORZANO	46
CLASSIFICAZIONE STRADE D.M. del 5-11-2001:		Categoria		
Pittogrammi identificativi sul grado di accessibilità dei percorsi rilevati:				
VALUTAZIONE				
	Stato di manutenzione degli attraversamenti:			3
	Fruibilità da parte di tutti			3
	L'attraversamento è protetto e sicuro			3
		valutazione da 1-5	N.B grado 5 è accessibile	
	Note: Gli attraversamenti sono stati realizzati all'uscita dalle residenze

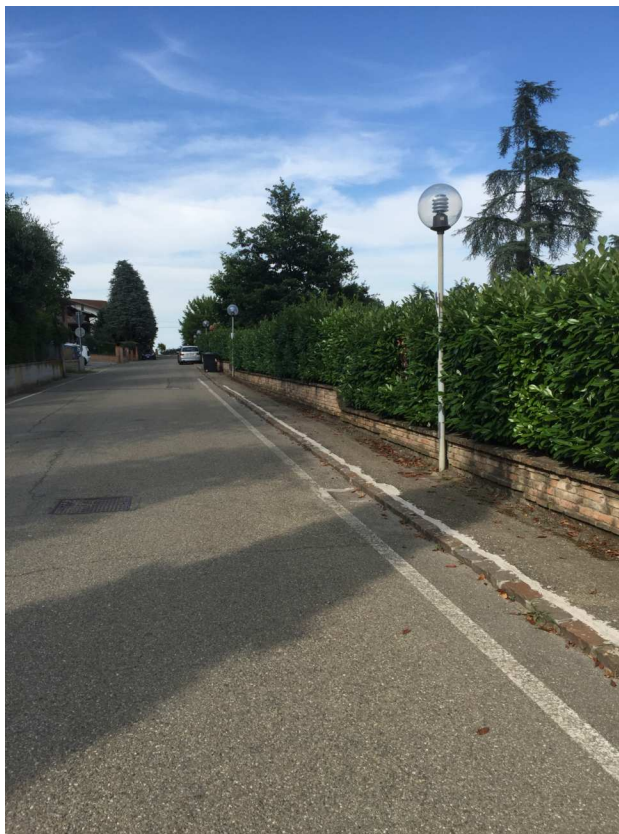
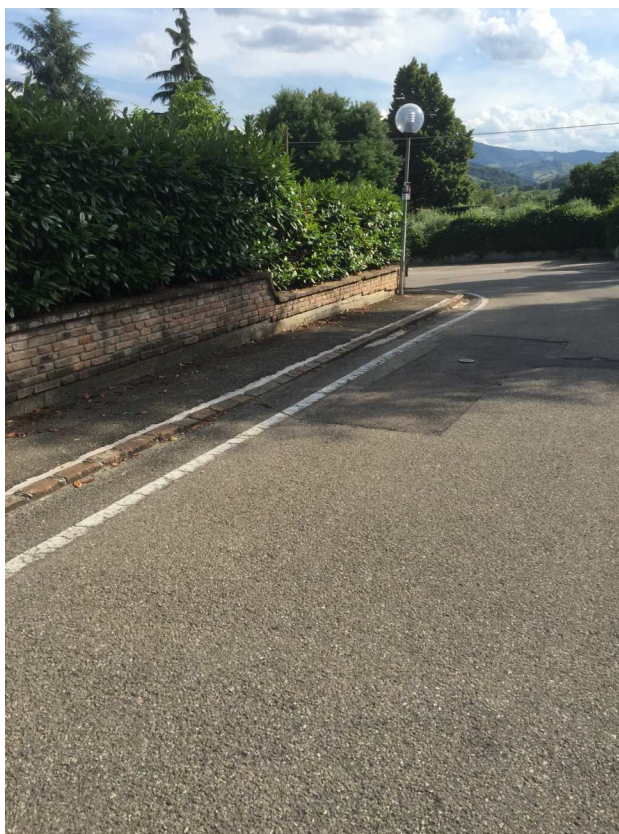
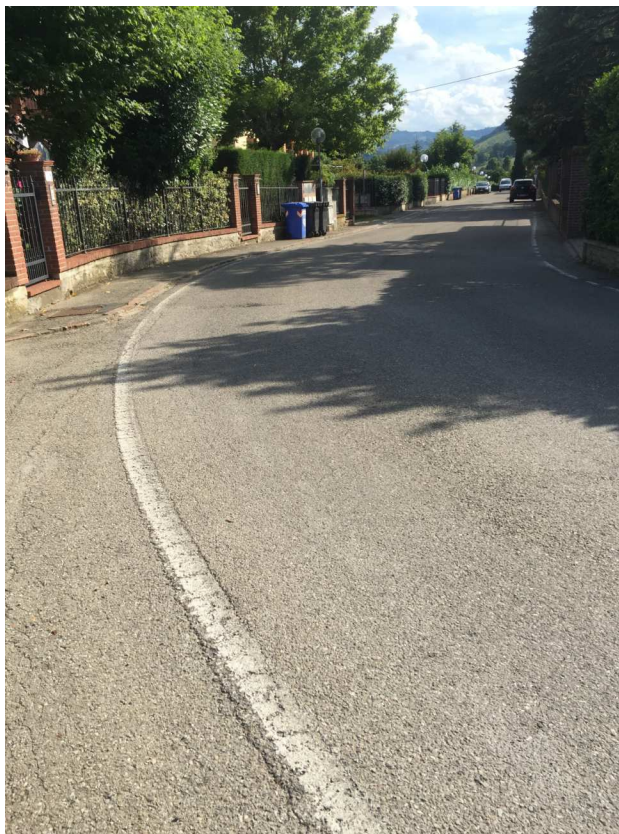
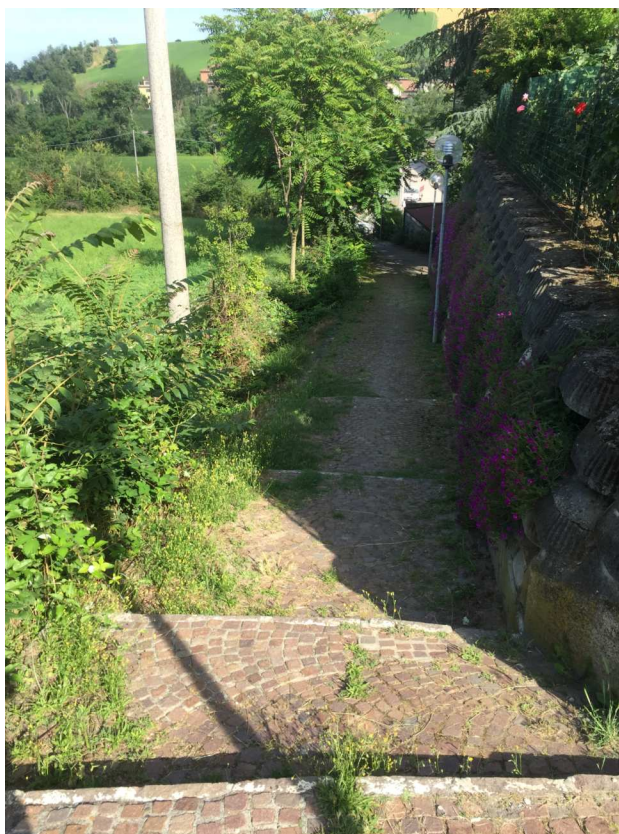
Via residenziale con marciapiede stretto, ma senza scalini o salti di quota. L' eccessiva pendenza della strada rende inaccessibile il passaggio anche per chi è con accompagnatore. Mancanza di attraversamento pedonale in prossimità della Nuova Estense.

Codice	Foto	DESCRIZIONE VIABILITA'	SI	NO
U1-1		Ci sono marciapiedi lungo la viabilità		
		su entrambi i lati		X
		su un lato	X	
		nessuno		X
U1-2		Hanno larghezza adeguata		X
U1-3		Quale tipo di percorso		
		pedonali	X	
		ciclabili		X
		ciclo-pedonali		X
U1-4		La pavimentazione è sconnessa		X
U1-5		Ci sono spazi di manovra sicuri		X
U1-6		I dislivelli sono superabili senza accompagnatore		X
U1-7		Ci sono ostacoli sporgenti o che riducono la larghezza del percorso		X
U1-8		La segnaletica è adeguata e visibile	X	
U1-9		Ci sono evidenziazioni cromatiche nei raccordi di quota		X
VALUTAZIONE				
		Stato di manutenzione del percorso rilevato:		3
		Fruibilità da parte di tutti		2
		Il percorso è protetto e sicuro		2
		valutazione da 1-5		N.B grado 5 è accessibile
		Note:		
		La pendenza risulta eccessiva anche per chi è con accompagnatore, restringimento per posizionamento bidoni RSU sul marciapiede
