COMUNE DI MARANELLO

PIANO ACCESSIBILITA' URBANA

**S-U
08**

**SCHEDE DI RILIEVO da 48 a 50
E DOCUMENTAZIONE FOTOGRAFICA**

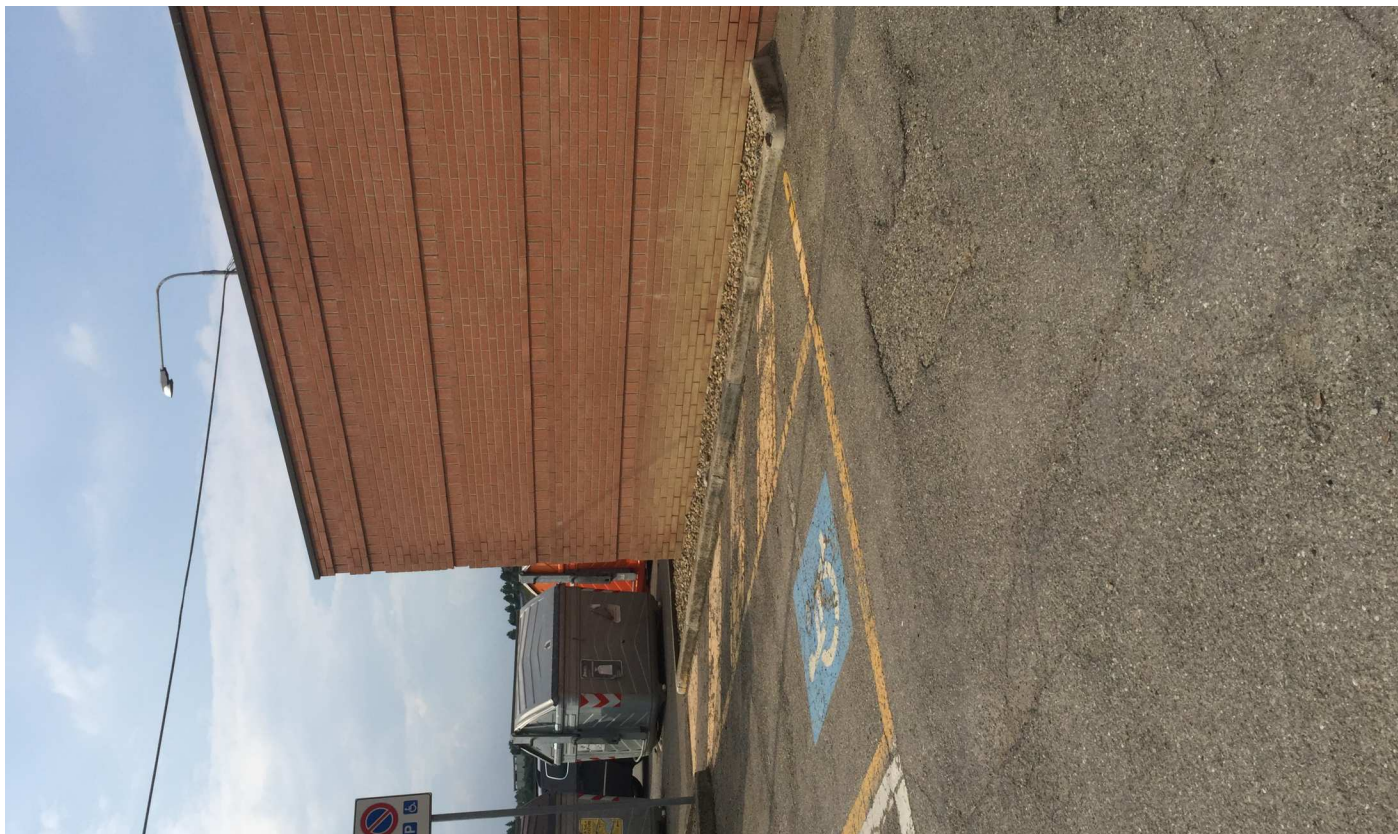
IMG_0709
N. 44 301.83 - E. 10 5124.97

La SP3 non ha un marciapiede di dimensioni adeguate e continuo a lato del centro abitato.

Codice	Foto	DESCRIZIONE VIABILITA'	SI	NO
U1-1		Ci sono marciapiedi lungo la viabilità		
		<i>su entrambi i lati</i>	X	
		<i>a tratti</i>		X
		<i>su un lato</i>		X
		<i>nessuno</i>		X
U1-2		Hanno larghezza adeguata		X
U1-3		Quale tipo di percorso		
		<i>pedonali</i>	X	
		<i>ciclabili</i>		X
		<i>ciclo-pedonali</i>		X
U1-4		La pavimentazione è sconnessa		X
U1-5		Ci sono spazi di manovra sicuri	X	
U1-6		I dislivelli sono superabili senza accompagnatore		X
U1-7		Ci sono ostacoli sporgenti o che riducono la larghezza del percorso		X
U1-8		La segnaletica è adeguata e visibile		X
U1-9		Ci sono evidenziazioni cromatiche nei raccordi di quota		X
VALUTAZIONE				
		Stato di manutenzione del percorso rilevato:		2
		Fruibilità da parte di tutti		2
		Il percorsi è protetti e sicuro		3
			valutazione da 1-5	N.B grado 5 è accessibile
		Note:		
		Marciapiede non continuo, manca in alcuni brevi tratti.

Codice	Foto	PARCHEGGI DISABILI	SI	NO
U1-10		Ci sono parcheggi per disabili	X	
U1-11		Segnaletica adeguata	X	
U1-12		Pavimentazione conforme	X	
U1-13		Larghezza / lunghezza adeguata	X	
U1-14		Lo spazio di manovra e il marciapiede sono complanari	X	
U1-15		Lo spazio di manovra della carrozzina è raccordo al marciapiede con rampa	X	
U1-16		Manovra sicura all'uscita dal parcheggio	X	
U1-17		Ci sono ostacoli di fronte allo spazio di manovra della carrozzina		X
VALUTAZIONE				
		Stato di manutenzione dei parcheggi:		4
		Fruibilità da parte di tutti		4
		E' protetto e sicuro		3
			valutazione da 1-5	N.B grado 5 è accessibile
		Note:		
		in prossimità del parcheggio

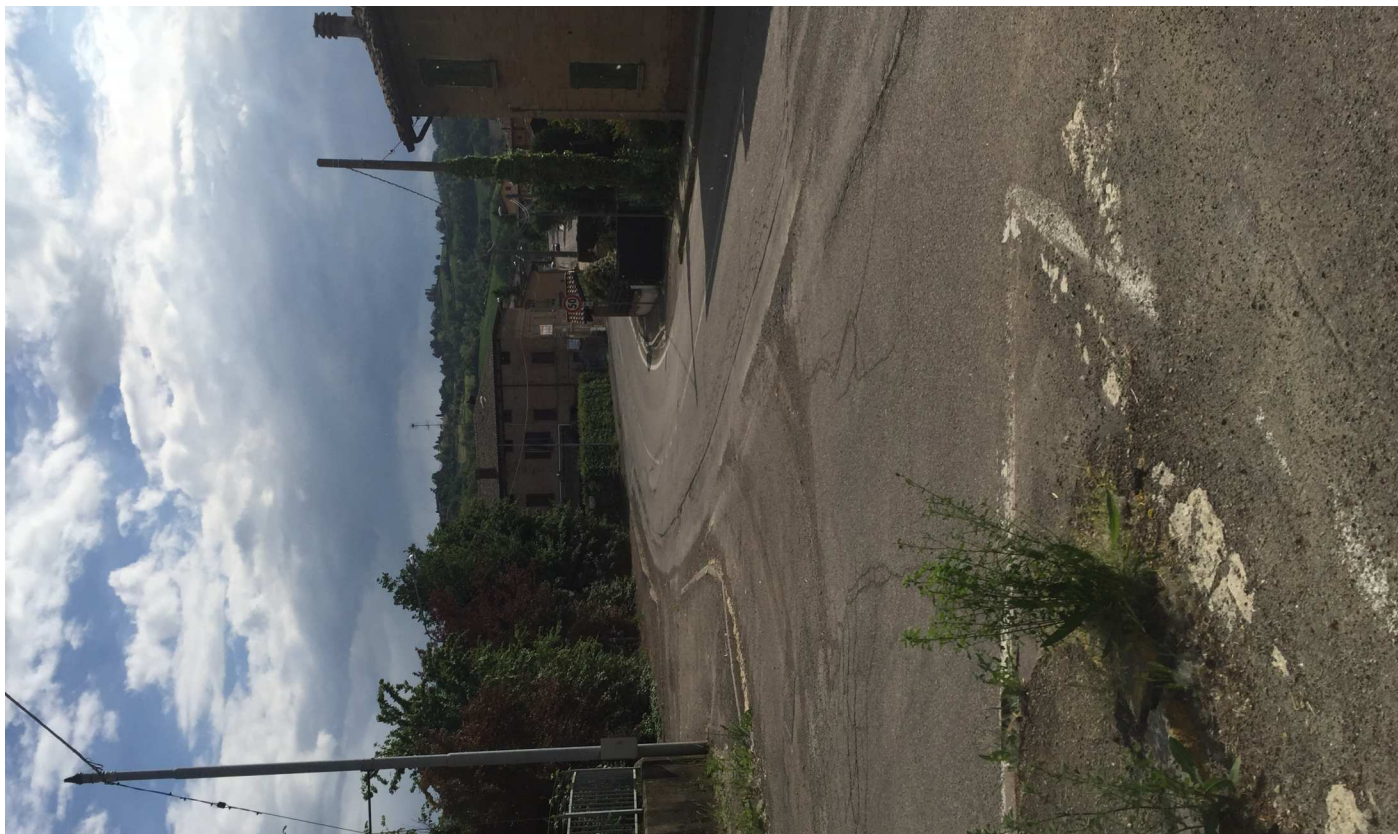
IMG_0728
N. 44 2950.57 - E. 10 5123.37

Il Cimitero non è collegato con marciapiede al centro della Frazione, lungo la strada provinciale SP3

Codice	Foto	DESCRIZIONE VIABILITA'	SI	NO
U1-1		Ci sono marciapiedi lungo la viabilità		
		<i>su entrambi i lati</i>		X
		<i>su un lato</i>		X
		<i>nessuno</i>		X
U1-2		Hanno larghezza adeguata		
U1-3		Quale tipo di percorso		
		<i>pedonali</i>		
		<i>ciclabili</i>		
		<i>ciclo-pedonali</i>		
U1-4		La pavimentazione è sconnessa		
U1-5		Ci sono spazi di manovra sicuri		
U1-6		I dislivelli sono superabili senza accompagnatore		
U1-7		Ci sono ostacoli sporgenti o che riducono la larghezza del percorso		
U1-8		La segnaletica è adeguata e visibile		
U1-9		Ci sono evidenziazioni cromatiche nei raccordi di quota		
VALUTAZIONE				
		Stato di manutenzione del percorso rilevato:		
		Fruibilità da parte di tutti		
		Il percorsi è protetti e sicuro		
			valutazione da 1-5	N.B grado 5 è accessibile
		Note:		
		Mancanza di possibilità all'attraversamento e di spazi per inversione di marcia.

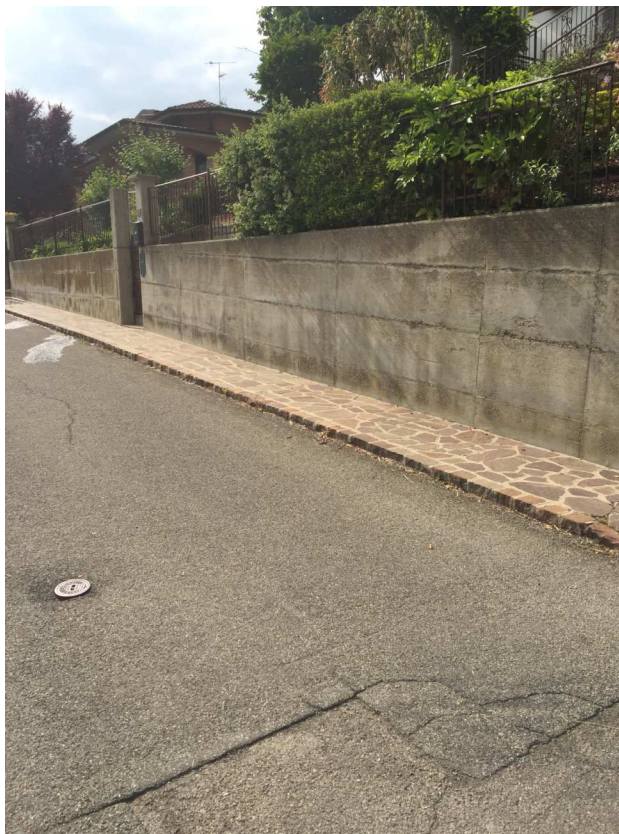
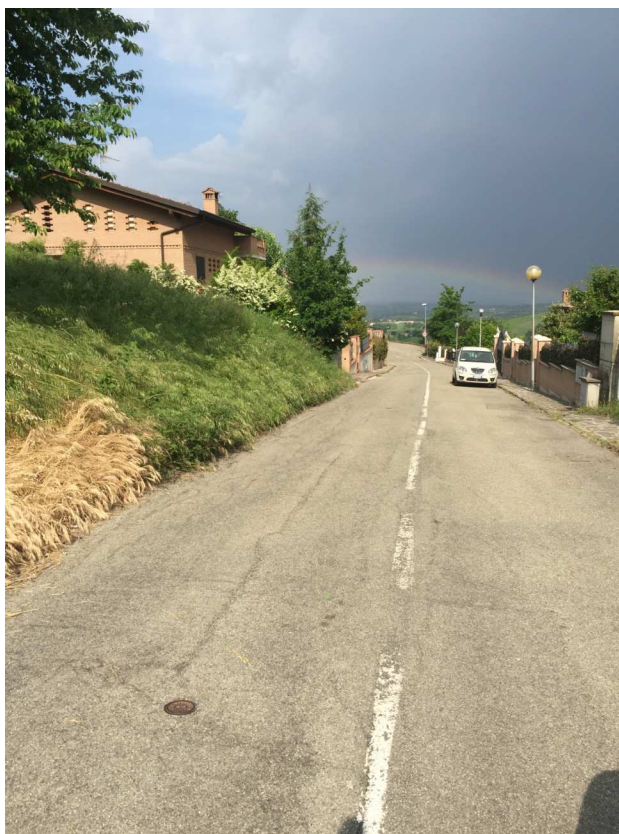
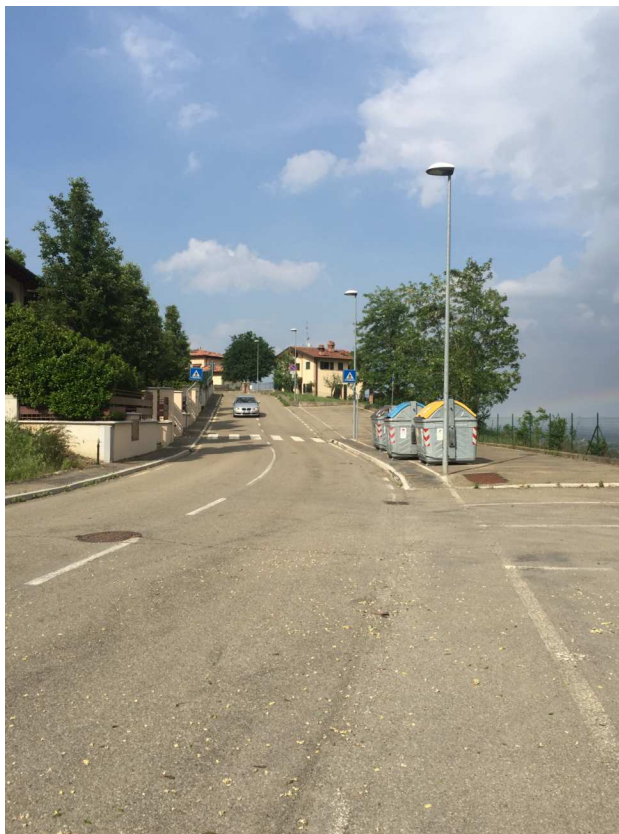
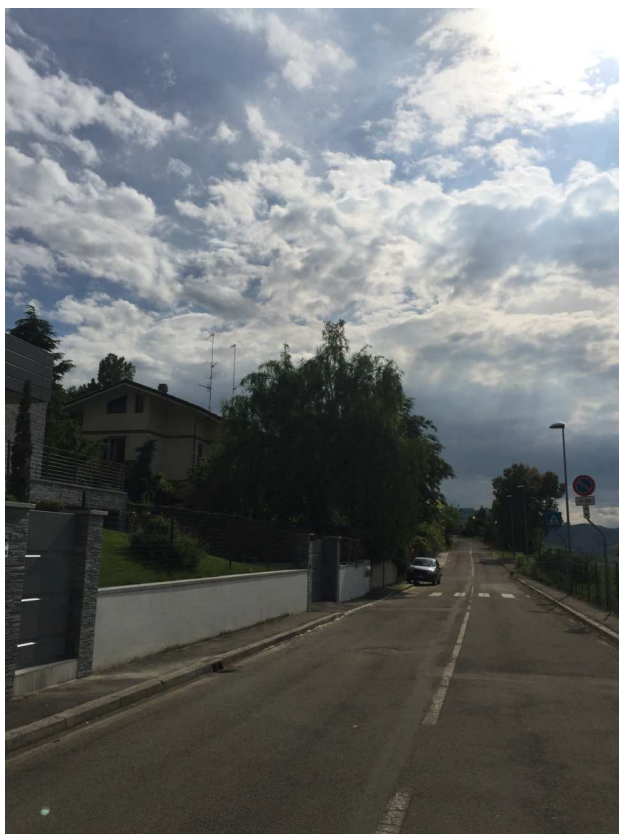
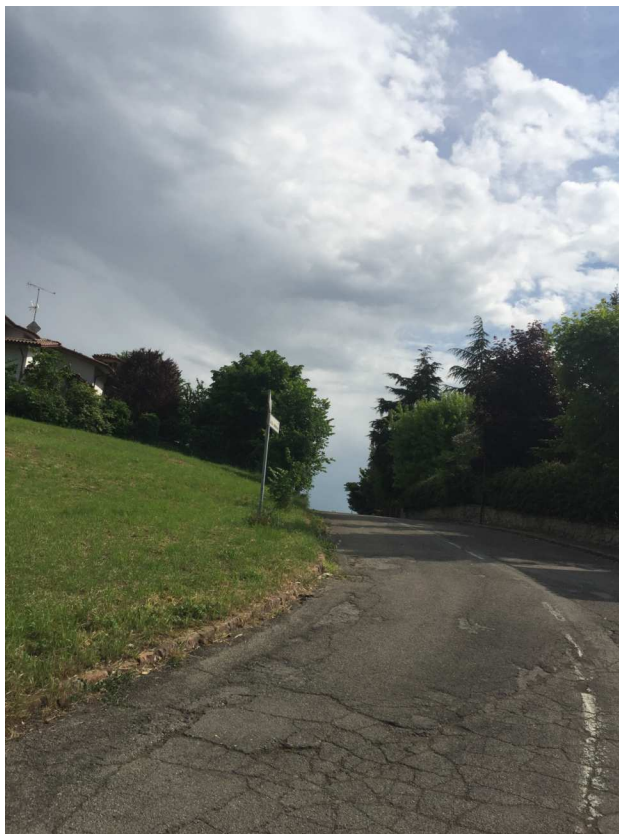
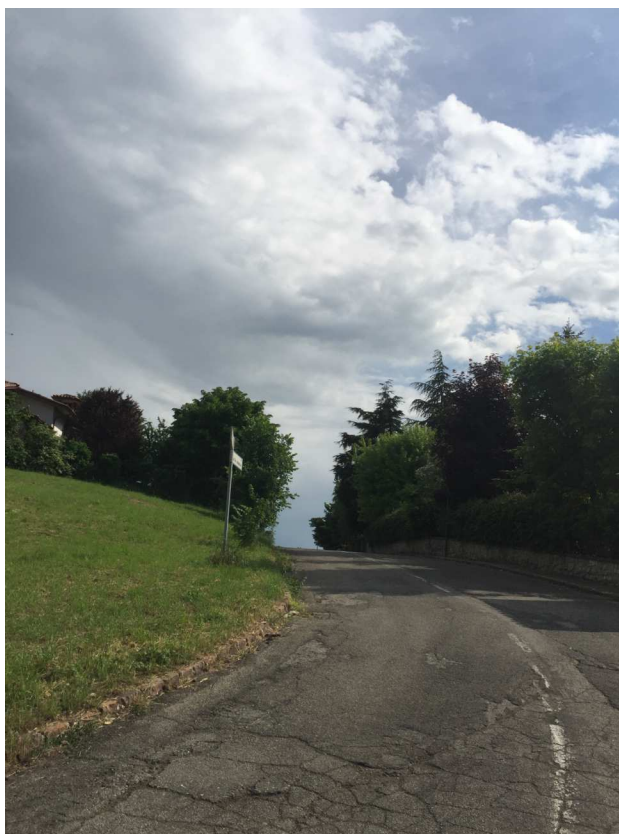
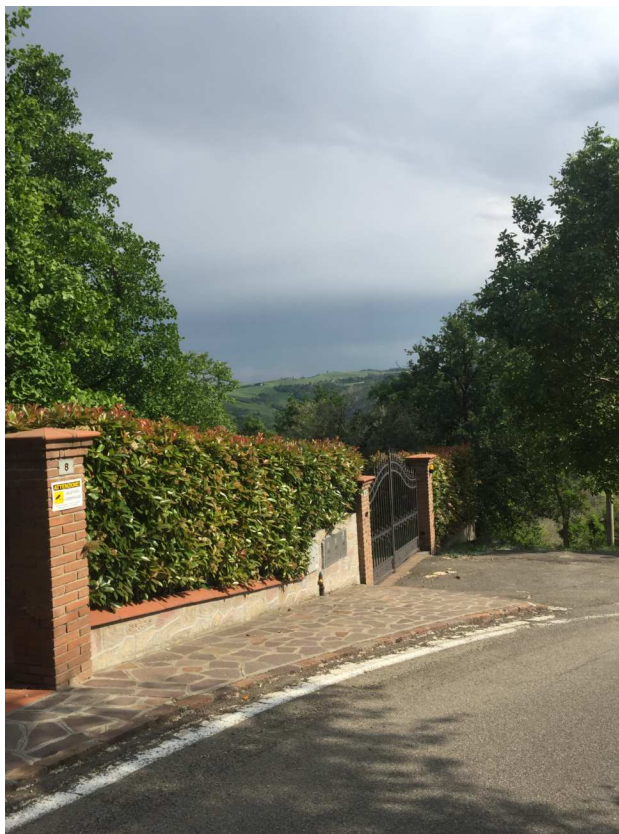
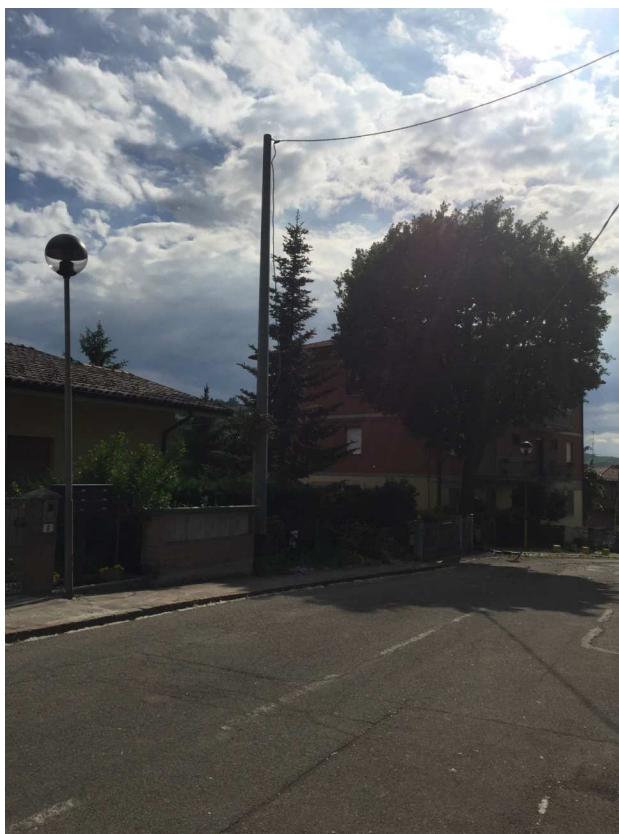
Via all'interno di nuova lottizzazione realizzata con marciapiedi di larghezza insufficiente e mancanza di parcheggi disabili nei posti auto al centro della via. Unco posto auto per disabili è in Via Gigli. Alcuni attraversamenti sono stati previsti in zone non particolarmente corrette. Pendenze eccessive da percorrere anche con accompagnatore.

Codice	Foto	DESCRIZIONE VIABILITA'	SI	NO
U1-1		Ci sono marciapiedi lungo la viabilità		
		<i>su entrambi i lati</i>	X	
		<i>su un lato</i>		X
		<i>nessuno</i>		X
U1-2		Hanno larghezza adeguata		X
U1-3		Quale tipo di percorso		
		<i>pedonali</i>	X	
		<i>ciclabili</i>		X
		<i>ciclo-pedonali</i>		X
U1-4		La pavimentazione è sconnessa		X
U1-5		Ci sono spazi di manovra sicuri		X
U1-6		I dislivelli sono superabili senza accompagnatore		X
U1-7		Ci sono ostacoli sporgenti o che riducono la larghezza del percorso	X	
U1-8		La segnaletica è adeguata e visibile		X
U1-9		Ci sono evidenziazioni cromatiche nei raccordi di quota		X
VALUTAZIONE				
		Stato di manutenzione del percorso rilevato:		3
		Fruibilità da parte di tutti		2
		Il percorsi è protetti e sicuro		3
			valutazione da 1-5	N.B grado 5 è accessibile
		Note:		
		Mancanza di possibilità all'attraversamento e di spazi per inversione di marcia. Marciapiede con scalini in alcuni ingressi alle residenze

Codice	Foto	PARCHEGGI DISABILI	SI	NO
U1-10		Ci sono parcheggi per disabili via Gigli	X	
U1-11		Segnaletica adeguata	X	
U1-12		Pavimentazione conforme	X	
U1-13		Larghezza / lunghezza adeguata	X	
U1-14		Lo spazio di manovra e il marciapiede sono complanari	X	
U1-15		Lo spazio di manovra della carrozzina è raccordo al marciapiede con rampa		X
U1-16		Manovra sicura all'uscita dal parcheggio	X	
U1-17		Ci sono ostacoli di fronte allo spazio di manovra della carrozzina		X
VALUTAZIONE				
		Stato di manutenzione dei parcheggi:		3
		Fruibilità da parte di tutti		4
		E' protetto e sicuro		4
			valutazione da 1-5	N.B grado 5 è accessibile
		Note:		
		Via Fiori è in una nuova lottizzazione ed è priva di parcheggi per disabili.
